پلورال افیوژن به دنبال گذاشتن کاتتر مرکزی از راه گردن: گزارش موردی

چکیده

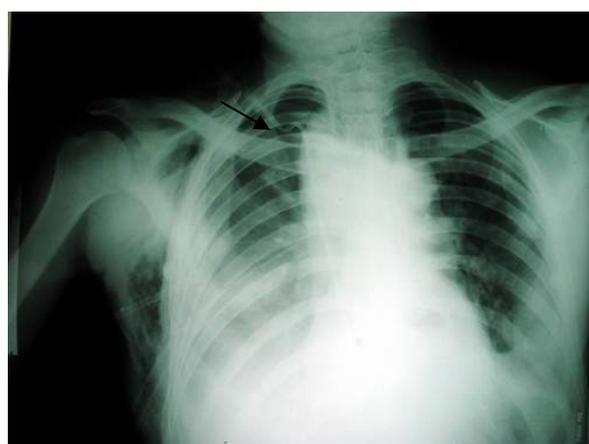
در این مرحله تصور ما این بود که پلورال افیوژن بیمار ناشی از قرار گرفتن کاتتر در فضای پلورال می‌باشد به طوری که سرم‌های دریافتی بیمار وارد فضای پلورال می‌شوند. به کمک یک سرنگ کاتتر آسپیره شد و به راحتی از آن خون خارج گردید. گرافی قفسه‌سینه نیز موید مناسب بودن محل سر کاتتر بود. با توجه بیشتر به گرافی بیمار متوجه زاویه‌دار شدن کاتتر بعد از محل ورود آن به قفسه سینه شدیم (شکل ۲).

شکل ۲- گرافی قفسه‌سینه در روز چهارم بعد از عمل جراحی نشان‌دهنده پلورال افیوژن علیرغم داشتن لوله‌سینه است. به زاویه‌دار شدن کاتتر پس از ورود به قفسه‌سینه توجه کنید

متوقف گردید. سپس کاتتر گردنی بیمار خارج شد و تحت بررسی قرار گرفت. یک سوراخ منطبق بر محل زاویه‌دار شدن کاتتر در گرافی، در کاتتر ایجاد شده بود. ۲ روز بعد لوله‌سینه بیمار خارج شد. در گرافی کنترل هر دو ریه کاملاً باز بودند (شکل ۳).

به عنوان یک کار تشخیصی، تزریق هر نوع مایع از راه کاتتر گردنی متوقف شد و بدنبال آن ترشحات لوله‌سینه بیمار نیز
